## CHIESA SAN MARTINO VESCOVO

### FIAMMA DESTRA POSTA IN FACCIATA - INTERVENTO DI CONSOLIDAMENTO

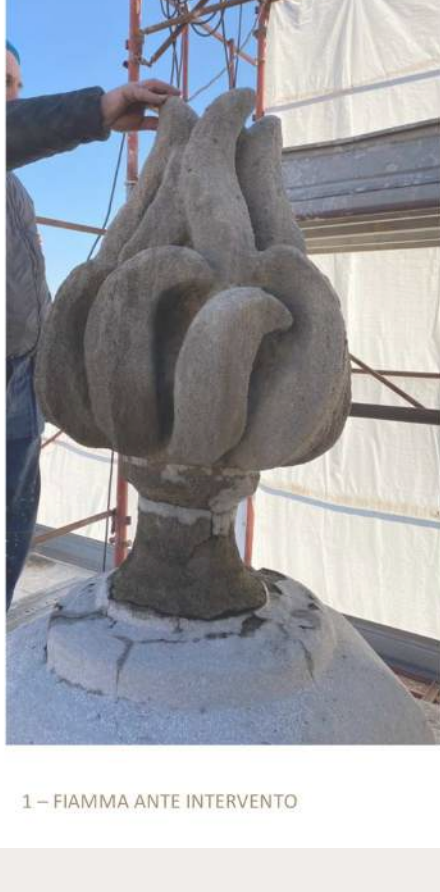
1 – FIAMMA ANTE INTERVENTO

L'elemento decorativo, scolpito in Ceppo e caratterizzato da una forma slanciata con la parte superiore più ampia rispetto alla base, si presentava in condizioni precarie all'inizio dei lavori: la fiamma risultava non più solidamente ancorata alla base e si muoveva facilmente. La scultura non era ricavata d'un unico blocco, ma composta da elementi assemblati tramite una spina metallica a bulbo, inserita in cavità colmate con piombo fuso. La base inferiore, più massiccia, è risultata strutturalmente sana mentre la base troncoconica presentava già danni evidenti, con fessure orizzontali e una crepa lungo il diametro. Al contrario, il blocco superiore raffigurante la fiamma si è mostrato compatto e privo di segni di degrado.

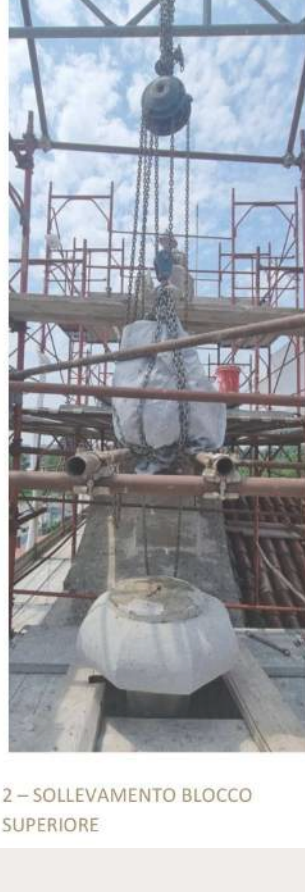
2 – SOLLEVAMENTO BLOCCO SUPERIORE

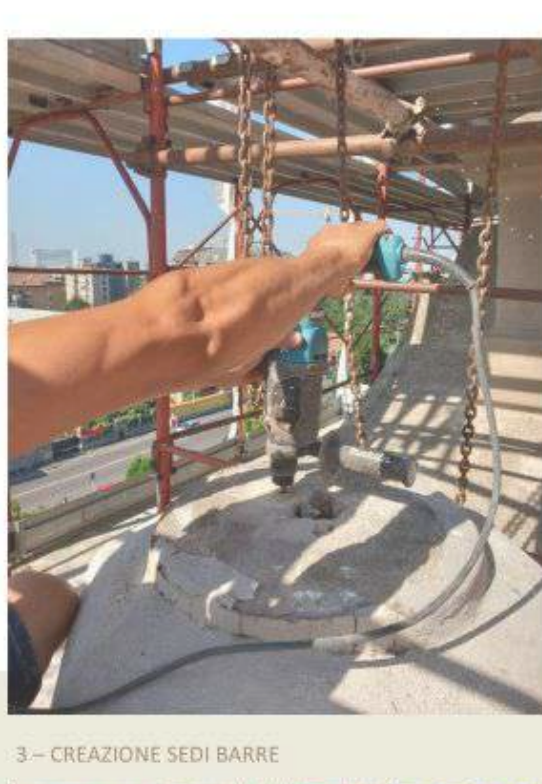
3 – CREAZIONE SEDI BARRE

La base troncoconica presentava troppe fratture per poter essere realizzata, anche perchè doveva sostenere il peso dell'elemento soprastante, caratterizzato da una geometria notevolmente snella. Si è quindi proceduto alla giunzione dei tre pezzi mediante l'inserimento di tre barre filettate in acciaio, tassellate superiormente nella fiamma e inferiormente nella base mediante ancorante chimico bicomponente. La base troncoconica intermedia è stata ricostruita con cemento strutturale, in modo da collaborare con le barre filettanti passanti e distribuire meglio i carichi provenienti dalla porzione di pietra soprastante.

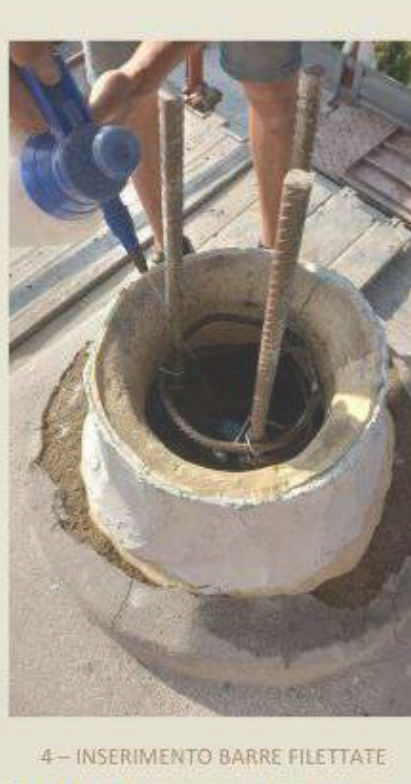
4 – INSERIMENTO BARRE FILETTATE

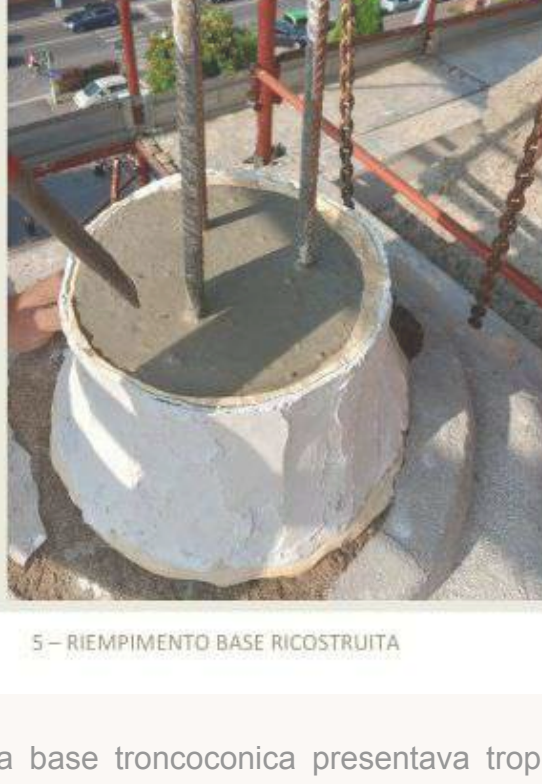
5 – RIEMPIMENTO BASE RICOSTRUITA

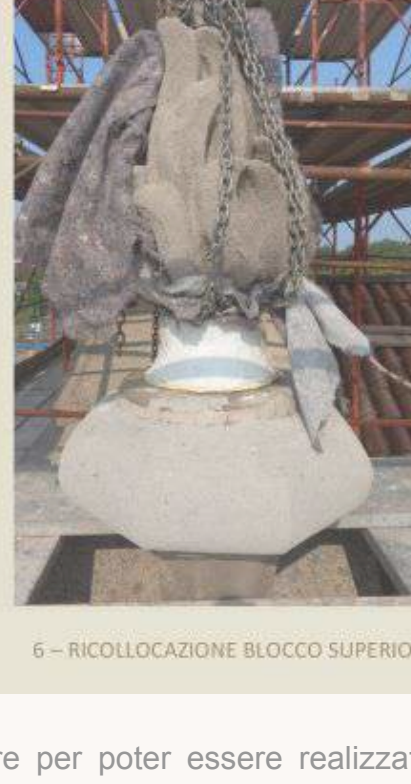
6 – RICOLLOCAZIONE BLOCCO SUPERIORE
