# Il restauro della chiesa di S.Andrea in Milano

*Sita in via Crema a Milano, entro la cerchia dei Bastioni, in un contesto fortemente storicizzato e stratificato, la novecentesca chiesa di S.Andrea è stata recentemente oggetto di un restauro. L'intervento si è reso necessario per il precario stato di conservazione delle superfici interne. In dettaglio la descrizione delle fasi operative dell'attento e qualificato intervento.*

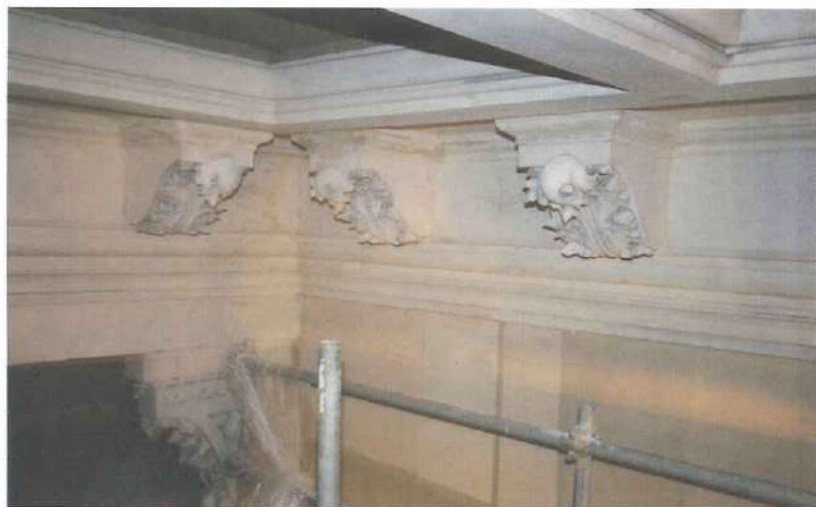
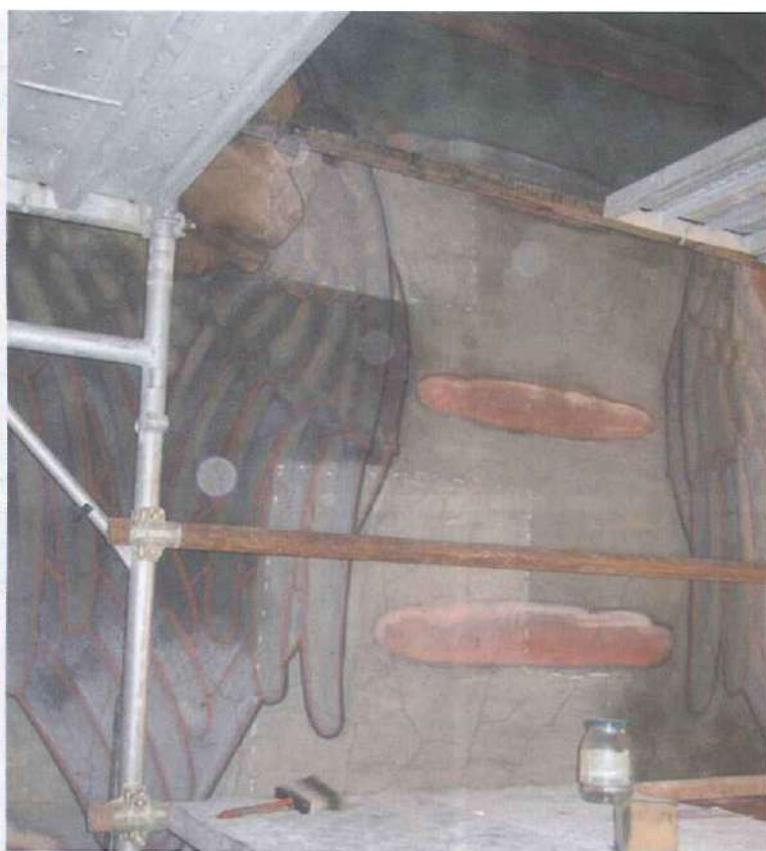
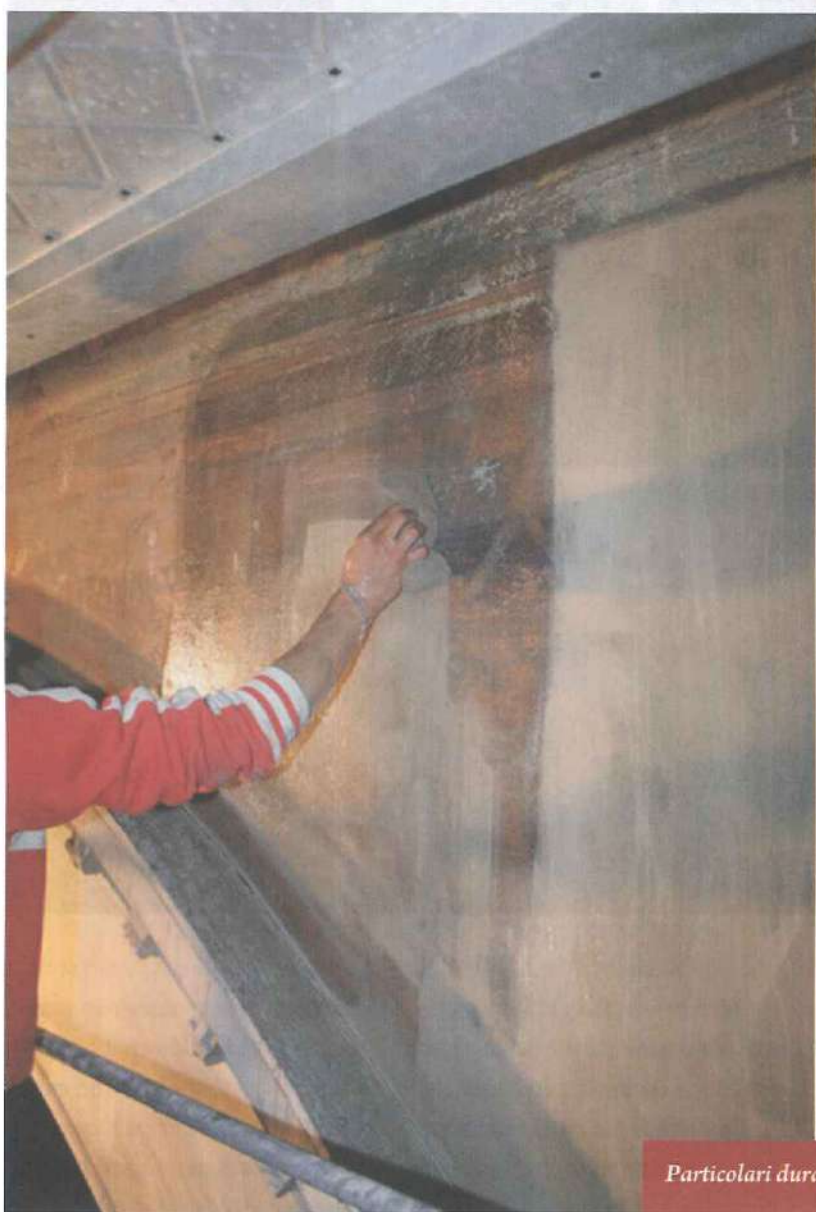
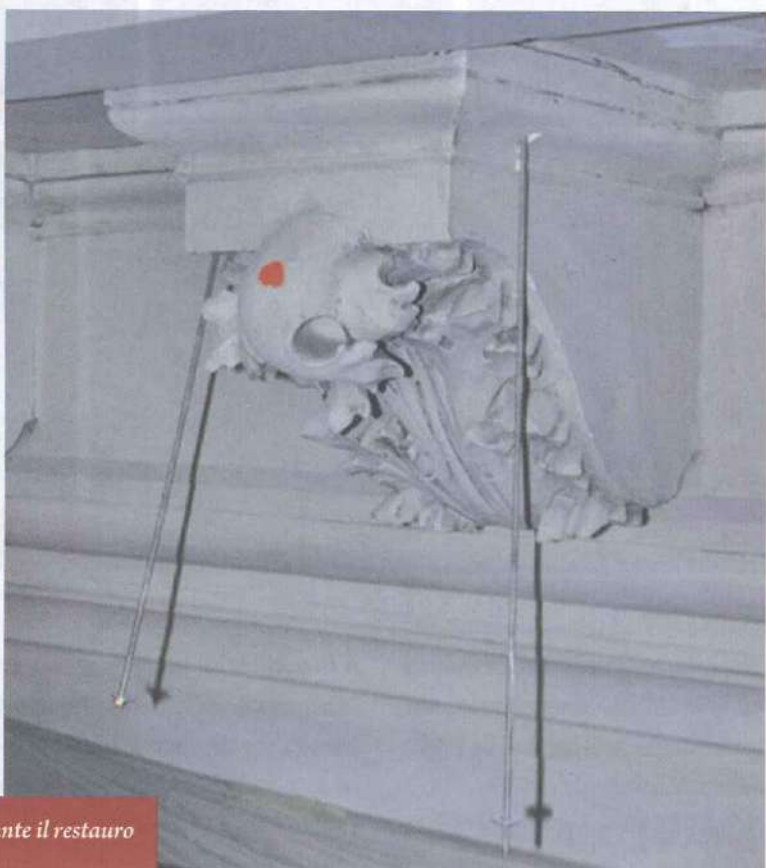
Particolari durante il restauro

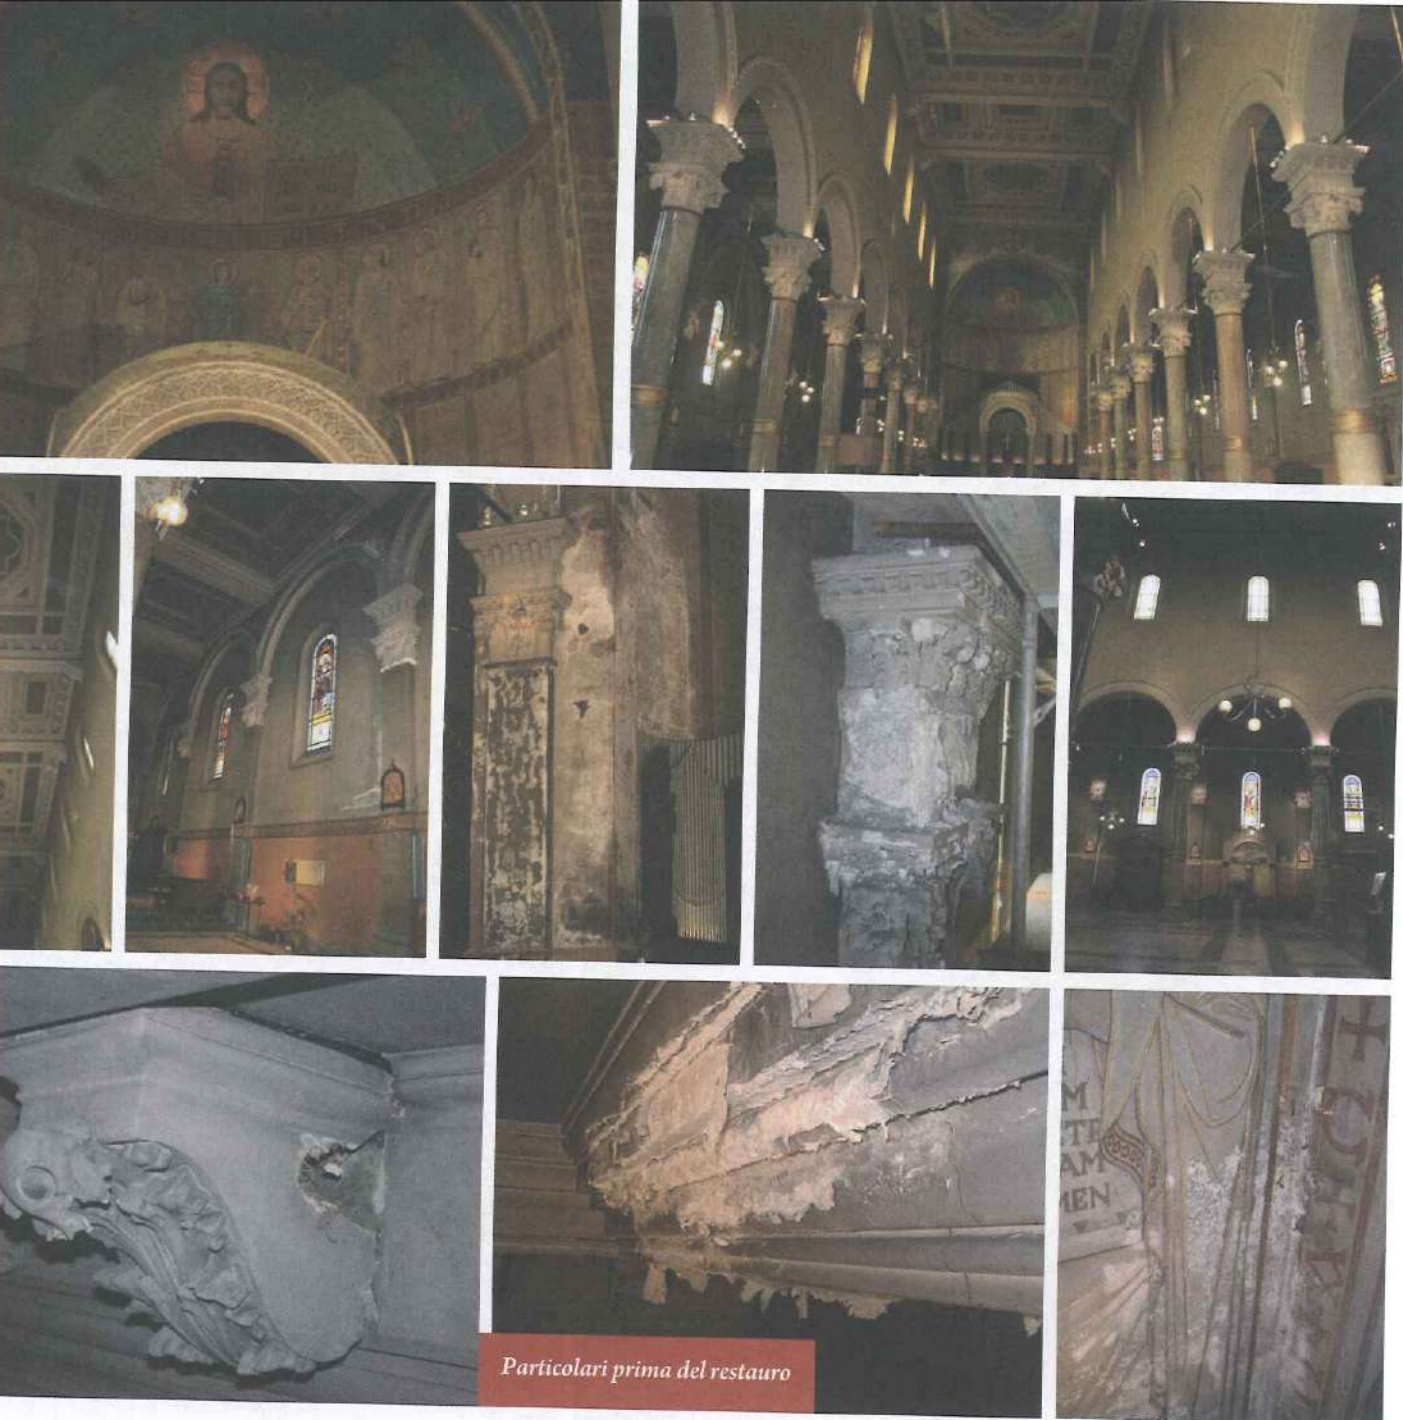
Particolari prima del restauro

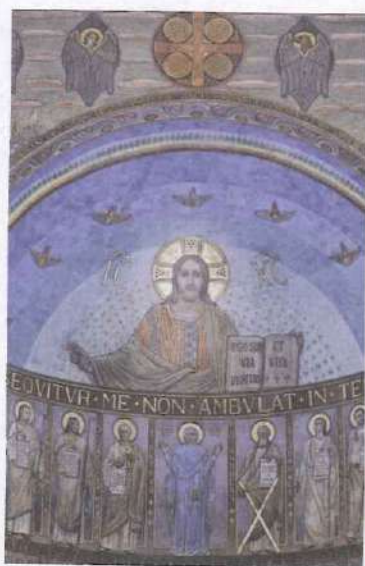
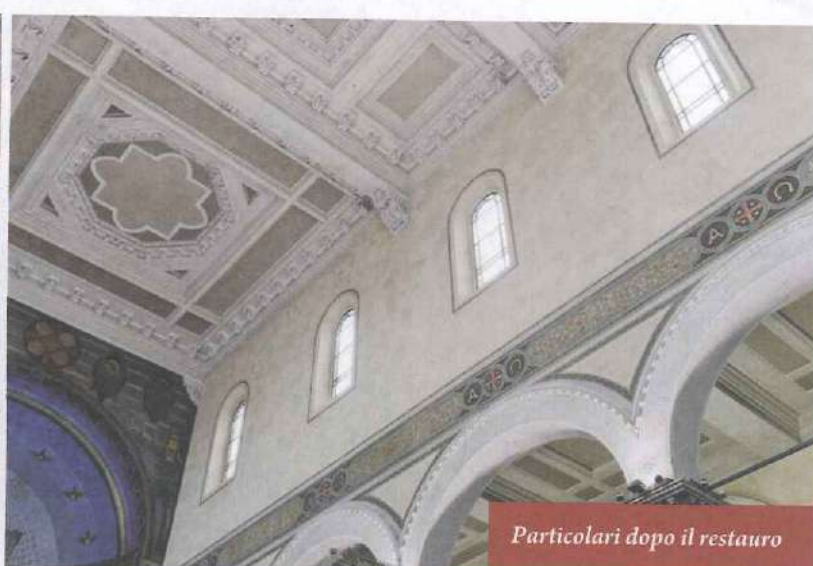
Particolari dopo il restauro
