## RESTAURO CONSERVATIVO E STRUTTURALE

### CHIESA PARROCCHIALE SACRA FAMIGLIA IN ROGOREDO - MILANO

CONSOLIDAMENTO DEGLI ELEMENTI ARCHITETTONICI PERICOLANTI  
EDICOLE DELLA FACCIATA

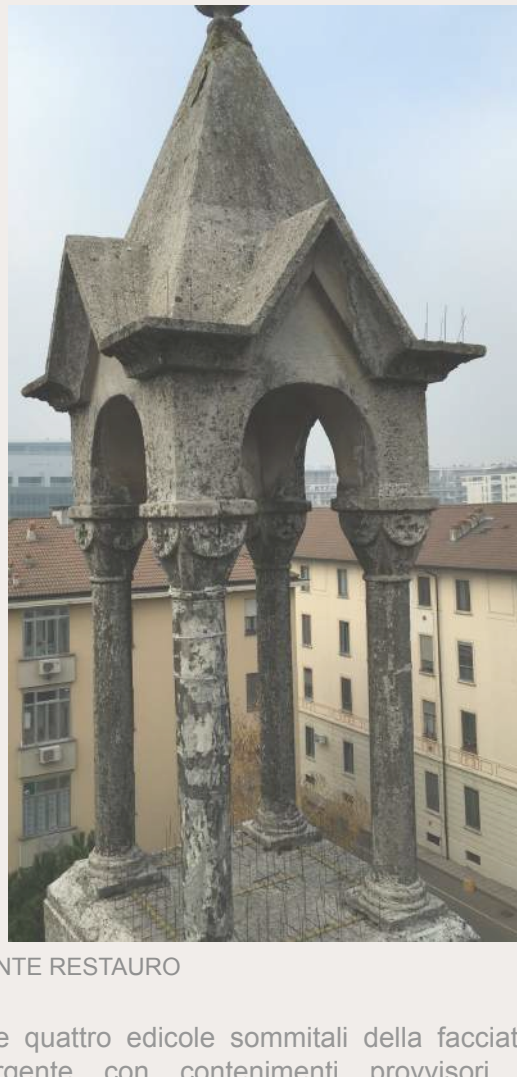
ANTE RESTAURO

Le quattro edicole sommitali della facciata sono state oggetto di una messa in sicurezza urgente con contenimenti provvisori costituiti da puntellamenti, gabbie, ponteggi. Evidenziavano un quadro fessurativo molto grave, cedimenti, caduta di porzioni di materiale lapideo e fuori piombo che le rendeva a rischio di caduta e decisamente pericolose.

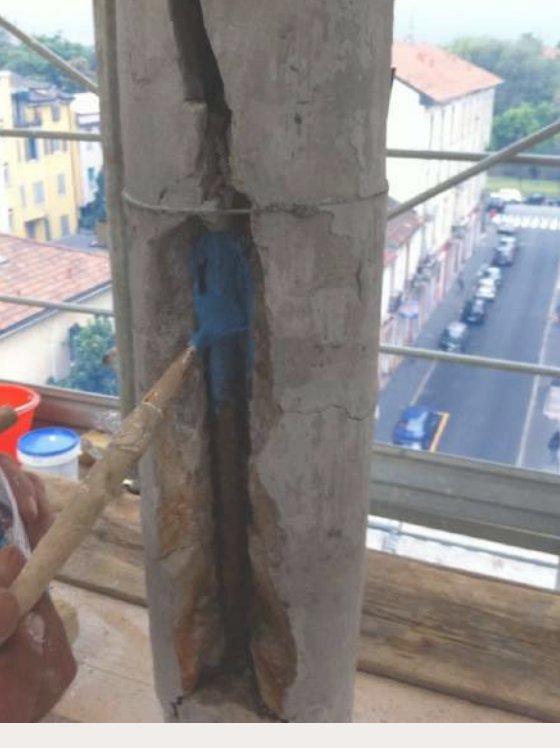
PULIZIA E APERTURA CREPA

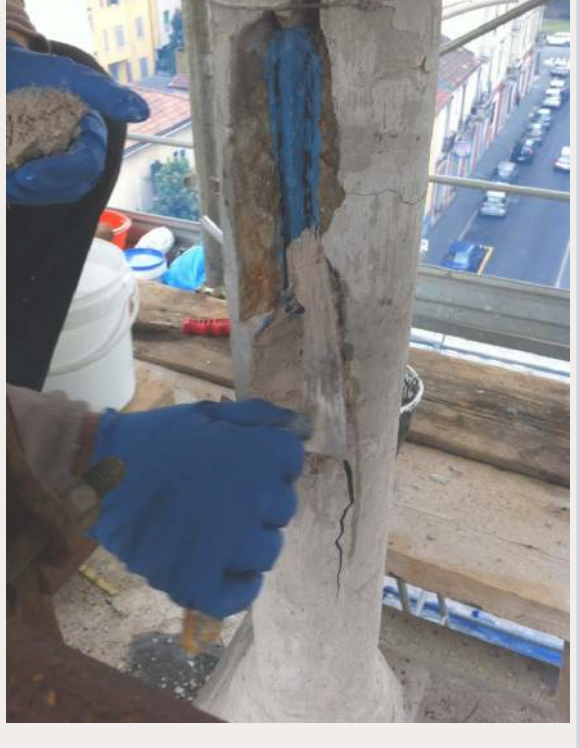
RISARCITURA CREPA

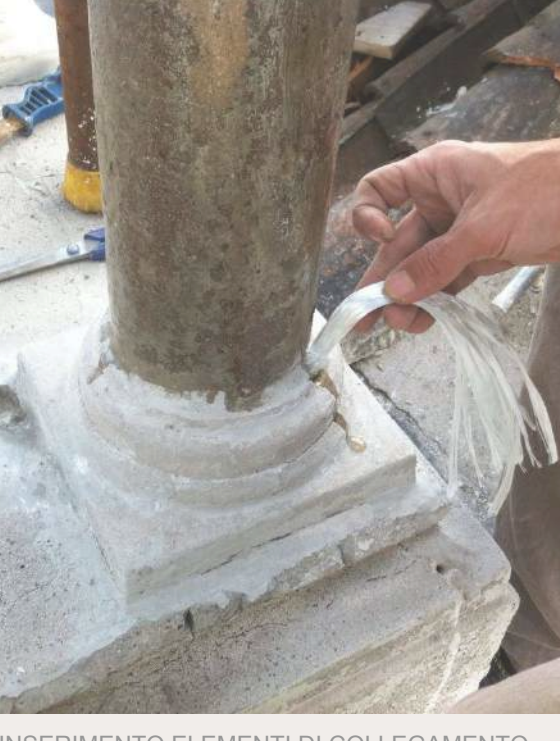
INSERIMENTO ELEMENTI DI COLLEGAMENTO

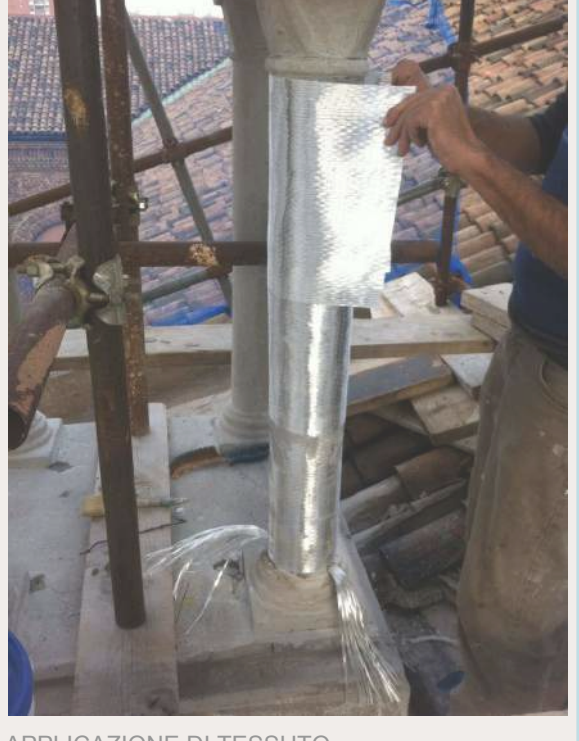
APPLICAZIONE DI TESSUTO
