## CHIESA SAN MARTINO VESCOVO

### FIAMMA DESTRA POSTA IN FACCIATA - INTERVENTO DI CONSOLIDAMENTO

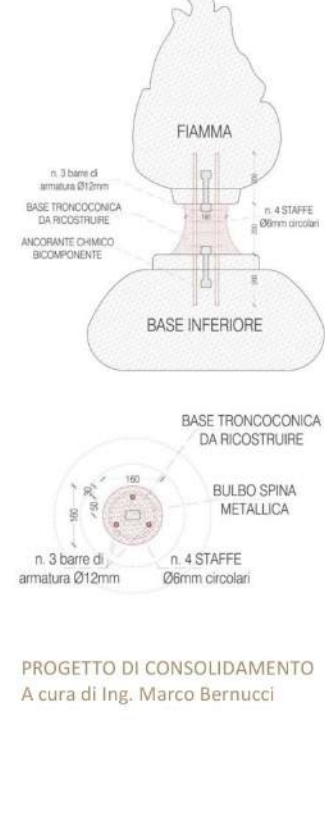
1 – FIAMMA ANTE INTERVENTO

L'elemento decorativo, scolpito in Ceppo e caratterizzato da una forma slanciata con la parte superiore più ampia rispetto alla base, si presentava in condizioni precarie all'inizio dei lavori: la fiamma risultava non più solidamente ancorata alla base e si muoveva facilmente. La scultura non era ricavata d'un unico blocco, ma composta da elementi assemblati tramite una spina metallica a bulbo, inserita in cavità colmate con piombo fuso. La base inferiore, più massiccia, è risultata strutturalmente sana mentre la base troncoconica presentava già danni evidenti, con fessure orizzontali e una crepa lungo il diametro. Al contrario, il blocco superiore raffigurante la fiamma si è mostrato compatto e privo di segni di degrado.

La base troncoconica presentava troppe fratture per poter essere realizzata, anche perchè doveva sostenere il peso dell'elemento soprastante, caratterizzato da una geometria notevolmente snella. Si è quindi proceduto alla giunzione dei tre pezzi mediante l'inserimento di tre barre filettate in acciaio, tassellate superiormente nella fiamma e inferiormente nella base mediante ancorante chimico bicomponente. La base troncoconica intermedia è stata ricostruita con cemento strutturale, in modo da collaborare con le barre filettanti passanti e distribuire meglio i carichi provenienti dalla porzione di pietra soprastante.
