## CHIESA PARROCCHIALE DI SAN LUIGI GONZAGA - MILANO

RESTAURO STRUTTURALE E CONSERVATIVO

Presbiterio, Transetti, Navata Principale

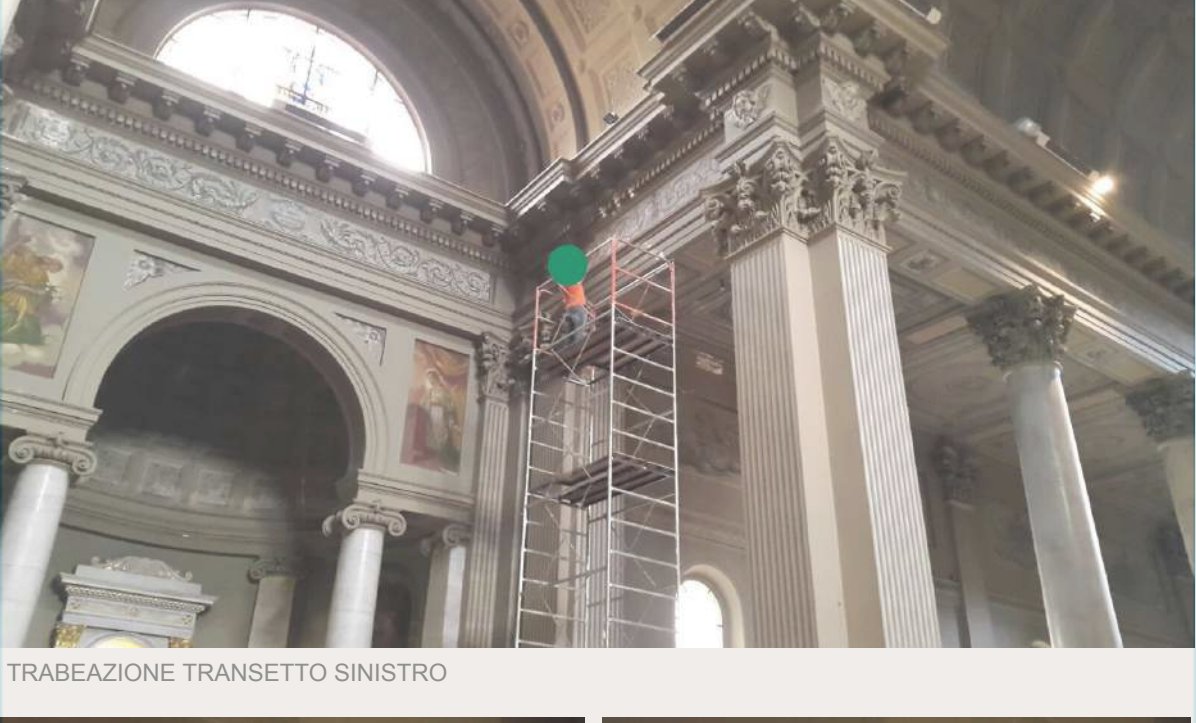
TRABEAZIONE TRANSETTO SINISTRO

SCARSA ADESIONE E PERICOLO DI CADUTA DEI DENTELLI

La caduta di alcuni dentelli ne ha reso necessaria la messa in sicurezza tramite il consolidamento del loro ancoraggio alla trabeazione e l'inserimento di barre.

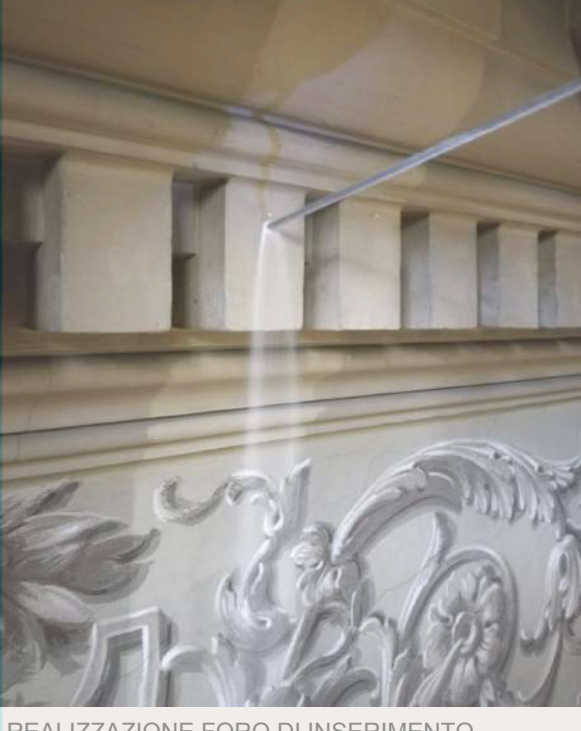
REALIZZAZIONE FORO DI INSERIMENTO

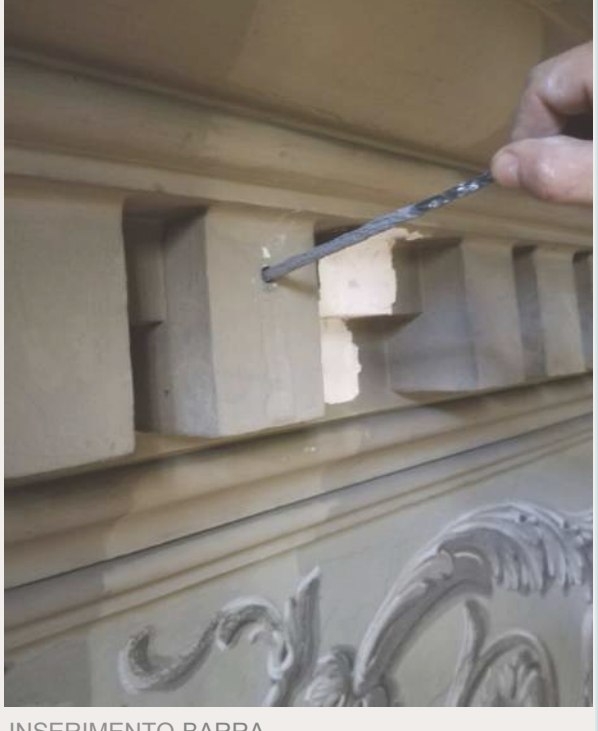
INSERIMENTO BARRA

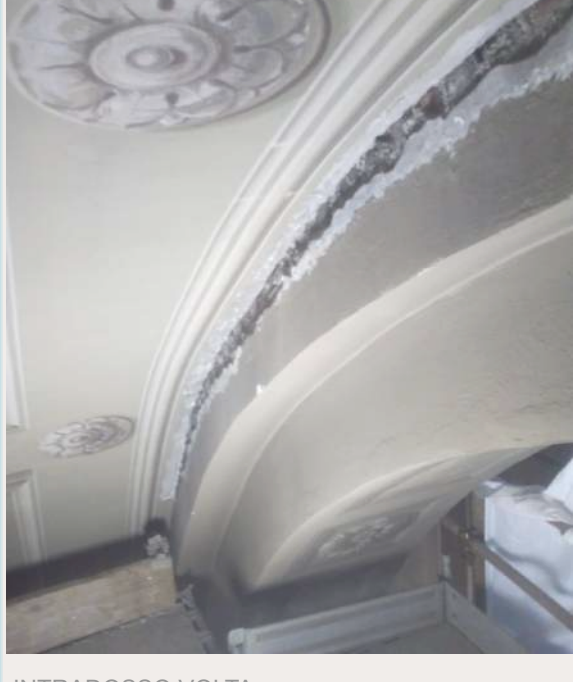
INTRADOSSO VOLTA

DISASSAMENTO DEL PIANO DELLA VOLTA E SCARSO EQUILIBRIO STATICO

Sulle volte è stato eseguito un intervento di risanamento strutturale per la creazione di nuove connessioni fra le zone delle volte costituite da materiali non omogenei e semplicemente adiacenti fra loro, e fra la volta e le murature portanti perimetrali.

In questo modo si è ottenuta una volta rigida e uniformemente connessa con gli elementi verticali, attraverso la posa di reti, malte fibrorinforzate, fiocchi e barre filettate, secondo il progetto dell'ingegnere strutturista.

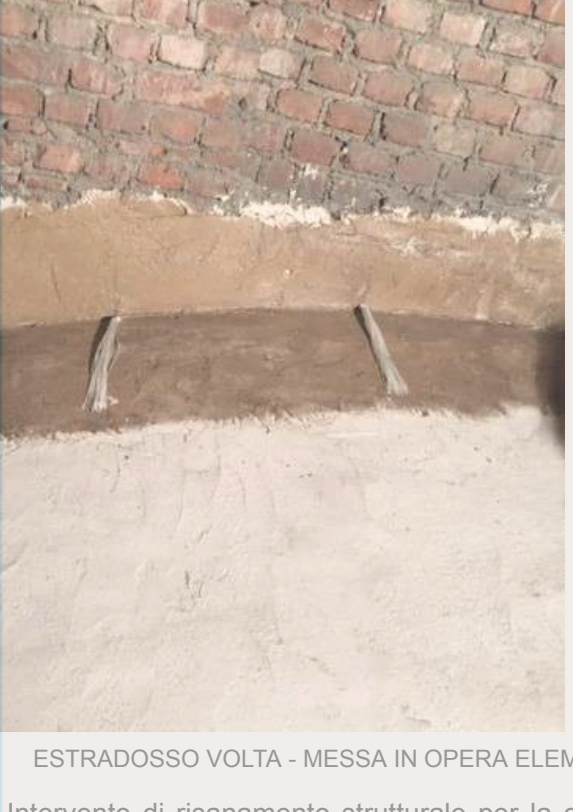
ESTRADOSSO VOLTA - MESSA IN OPERA ELEMENTI DI COLLEGAMENTO

Intervento di risanamento strutturale per la creazione di nuove connessioni fra le zone delle volte costituite da materiale diverso e semplicemente adiacenti fra loro e fra la volta e le murature portanti perimetrali.

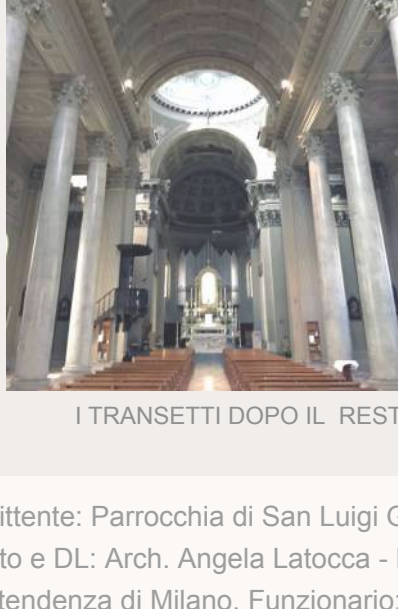
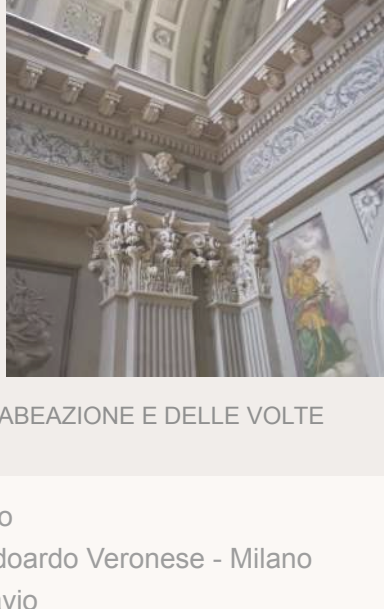
I TRANSETTI DOPO IL RESTAURO DELLA TRABEAZIONE E DELLE VOLTE
