## ORATORIO SANT'ANTONIO

### PARROCCHIA SANTI COSMA E DAMIANO - CONCOREZZO (MB)

PRESBITERIO - RESTAURO CONSERVATIVO DELL'APPARATO PITTORICO DECORATIVO 2021/2022

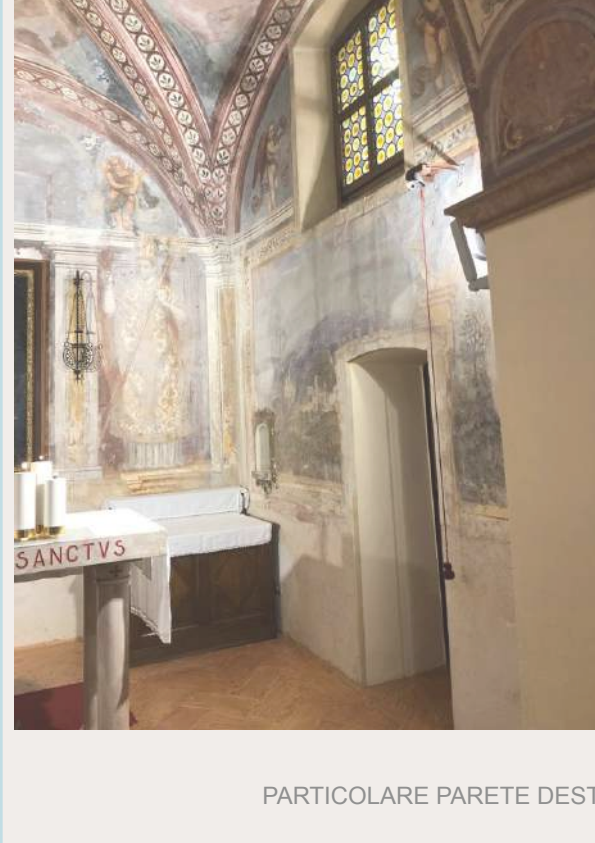
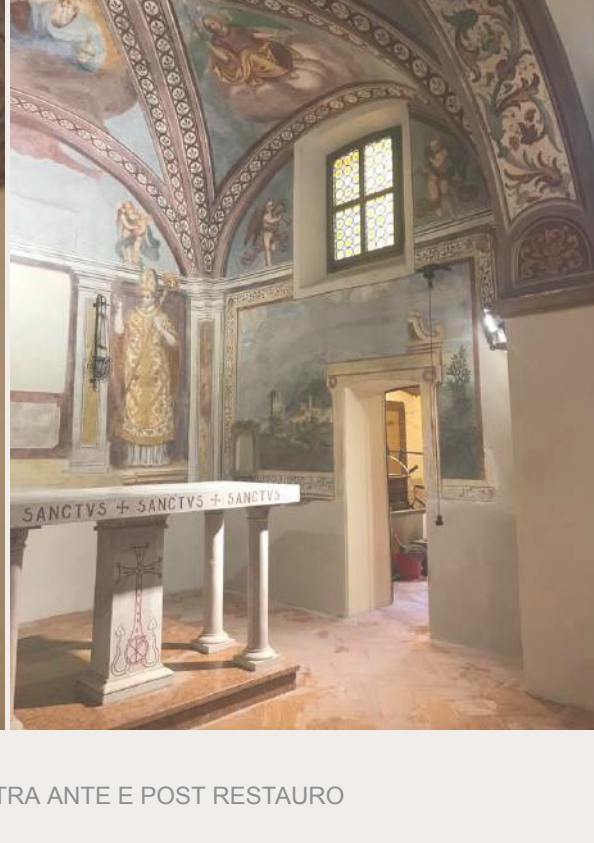
PARTICOLARE PARETE DESTRA ANTE E POST RESTAURO

Il lavoro, svolto con metodi estremamente delicati e conservativi, ha visto la rimozione delle vecchie stuccature incongrue, la pulitura puntuale delle superfici con tecniche sia a secco che ad umido e il consolidamento delle pellicole pittoriche e dei vuoti interstrato.

Le reintegrazioni pittoriche, eseguite a velatura in sottotono con acquerello, hanno permesso di restituire leggibilità ai brani originali senza alterarne l'autenticità. In particolare, è stato fondamentale il rispetto della materia storica, intervenendo solo dove necessario per garantire la stabilità e la continuità visiva dell'insieme.

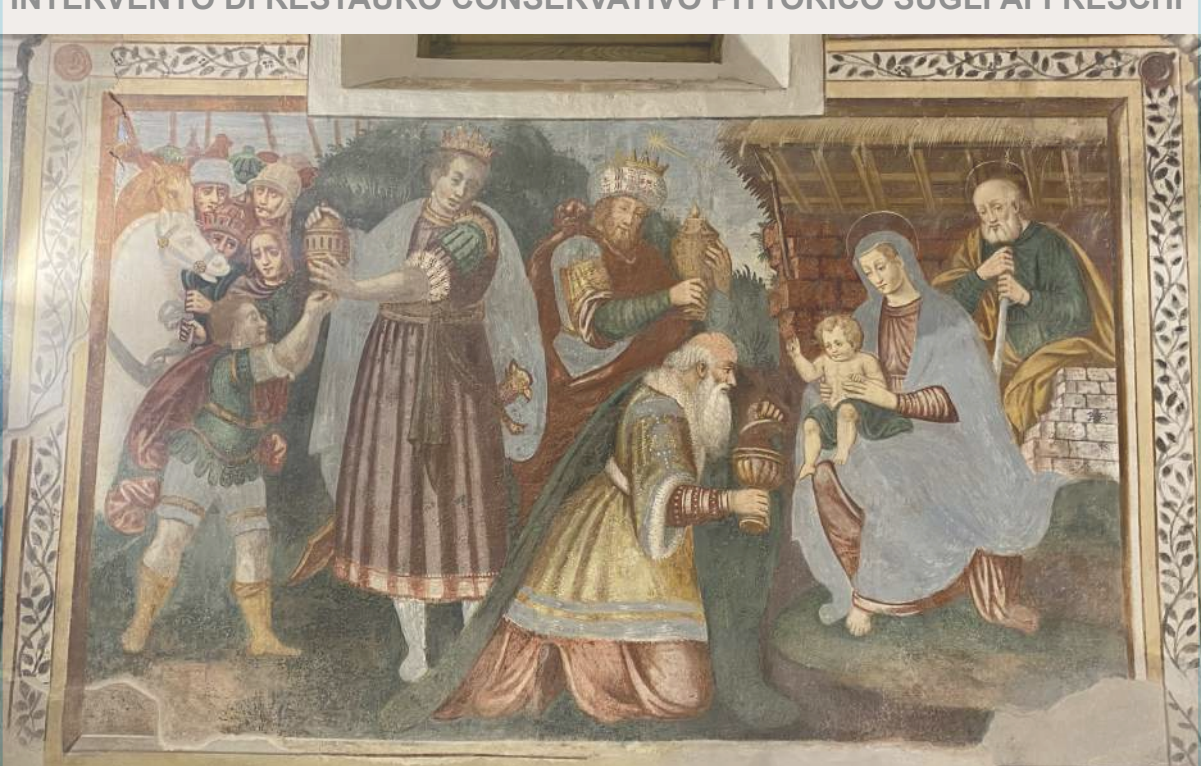
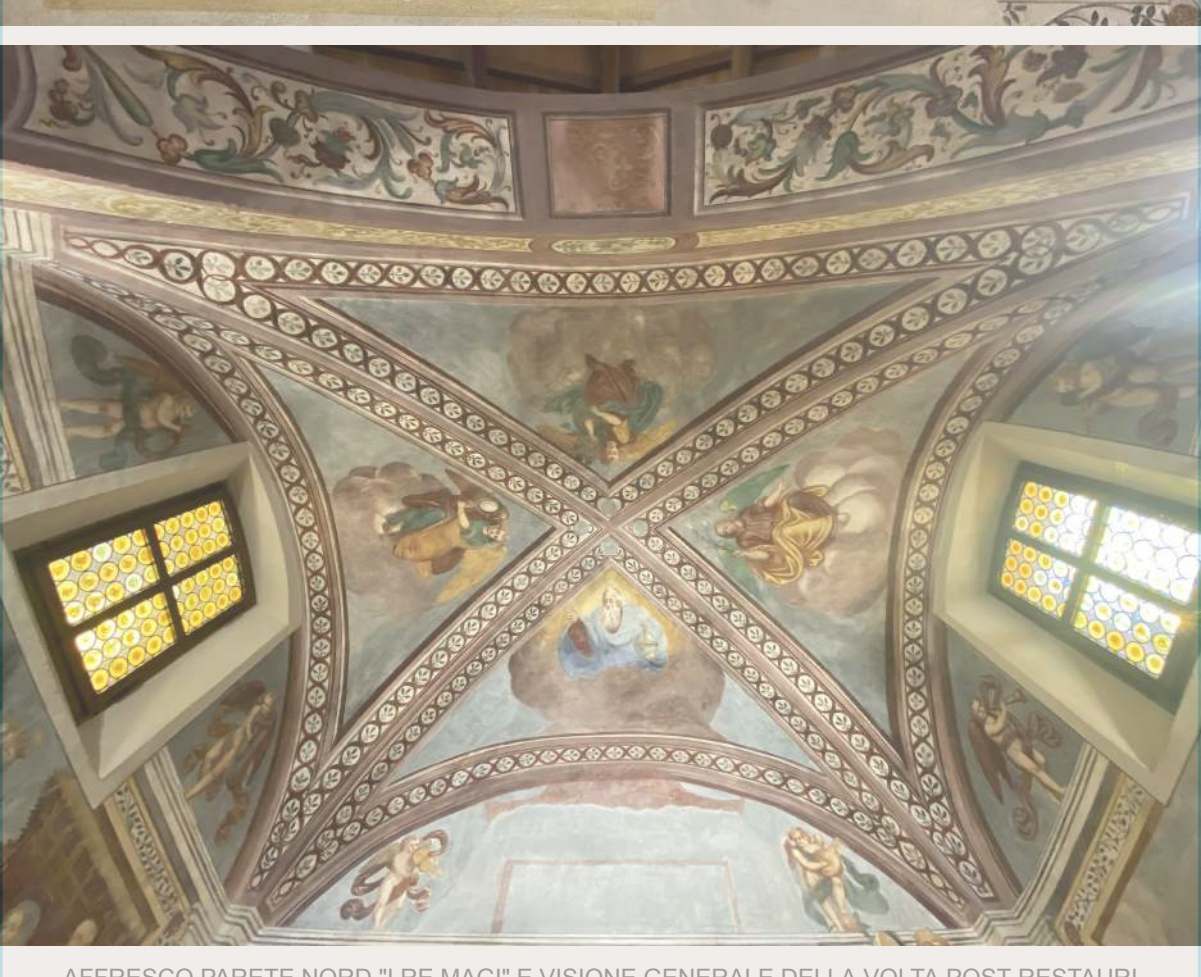
AFFRESCO PARETE NORD "I RE MAGI" E VISIONE GENERALE DELLA VOLTA POST RESTAURI

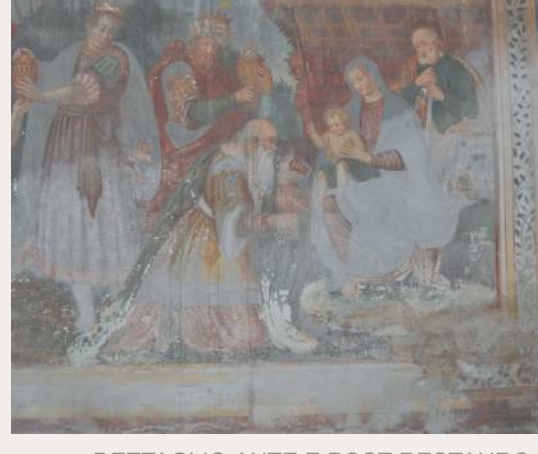
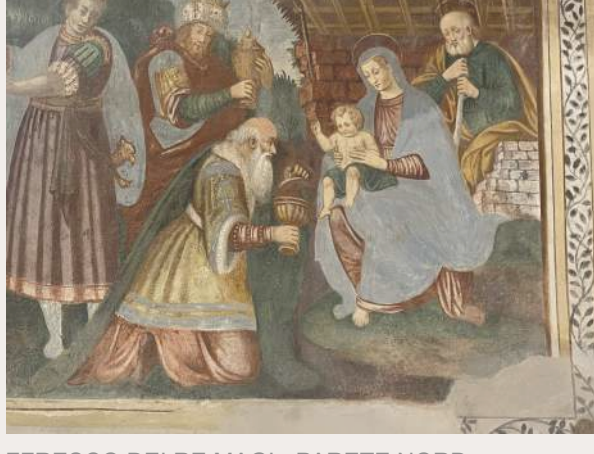
DETTAGLIO ANTE E POST RESTAURO - AFFRESCO DEI RE MAGI - PARETE NORD - XVI SECOLO PITTORE DI SCUOLA LOMBARDA
